## Pré OPR

01/10/2020

Nom  
**MOLTENI**

Type de construction  
**Boutique**

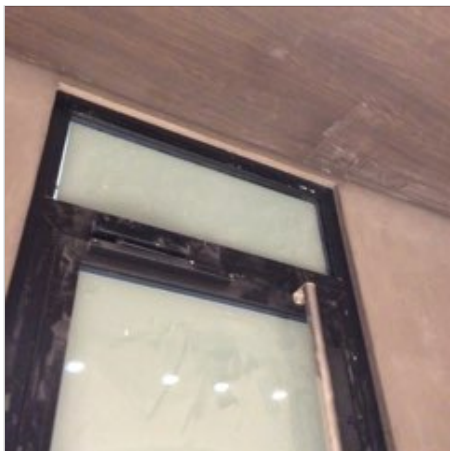
01/10/2020 Pose des plenums et grilles extérieures de la double flux à réaliser

- 1 - CVCD  
Pose des plénums et grilles extérieures de la double flux à réaliser

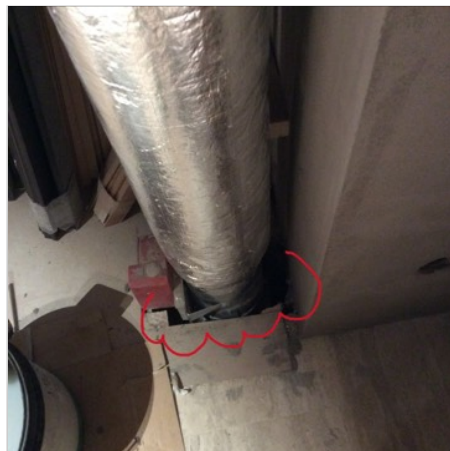
01/10/2020 Calfeutrements des tremies au droit du passage des CCF à réaliser

- 1 - CVCD  
Calfeutrements des tremies au droit du passage des CCF à réaliser

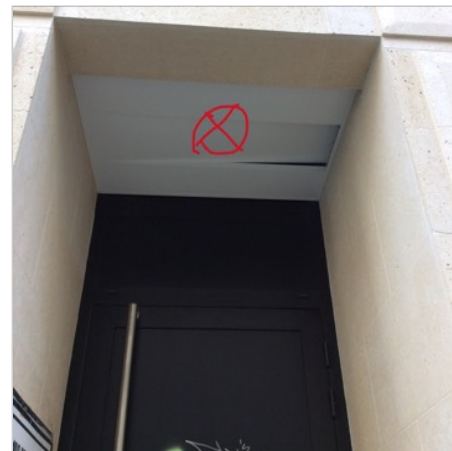
01/10/2020 Proposition d'ajout d'un éclairage encastré dans les lames de faux plafond des accès en retrait.  
Réf a définir avec le Moa

- 2 - Electricité Courants Forts et Faibles  
Proposition d'ajout d'un éclairage encastré dans les lames de faux plafond des accès en retrait.  
Réf a définir avec le Moa

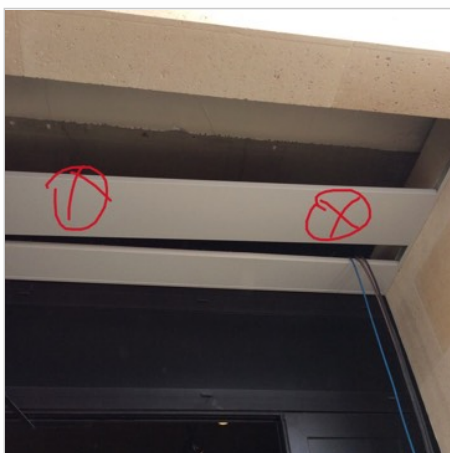
01/10/2020 Idem seconde entrée

- 2 - Electricité Courants Forts et Faibles  
Idem seconde entrée

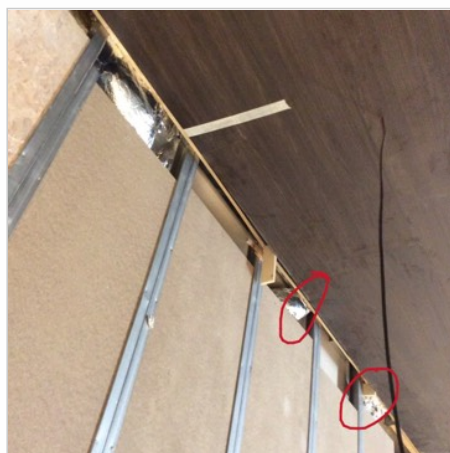
01/10/2020 Réseaux soufflage double flux endommagés par la pose des habillages.

1 - CVCD - 1 - CVCD  
Réseaux soufflage double flux endommagés par la pose des habillages.

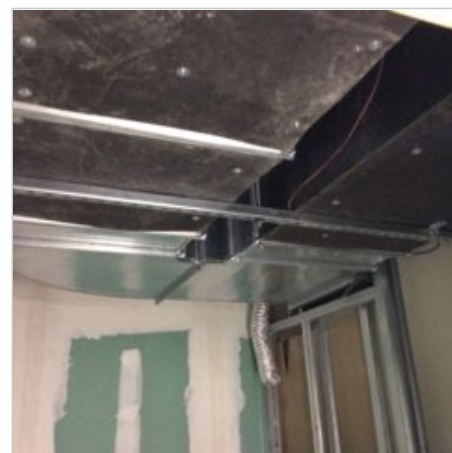
01/10/2020 Pièges à sons au dessus des WC

1 - CVCD - 1 - CVCD  
Pièges à sons au dessus des WC

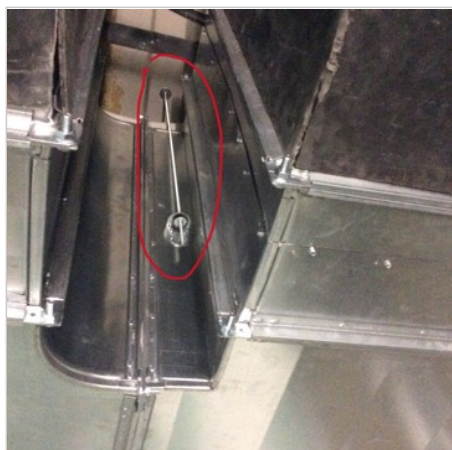
01/10/2020 A confirmer conformité des suspentes aux préconisations de l'acousticien

A confirmer conformité des suspentes aux préconisations de l'acousticien

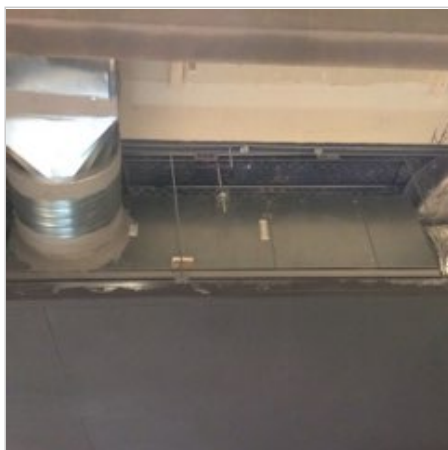
01/10/2020 CTA double flux

CTA double flux

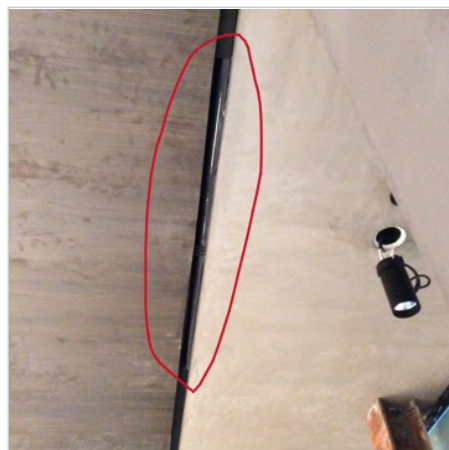
01/10/2020 Tous les plenums de soufflage et les reprises ne sont pas calfeutrés. Il conviendra de bien nettoyer les filtres après mise en service et après quelques jours d'utilisation

Tous les plénums de soufflage et les reprises ne sont pas calfeutrés. Il conviendra de bien nettoyer les filtres après mise en service et après quelques jours d'utilisation

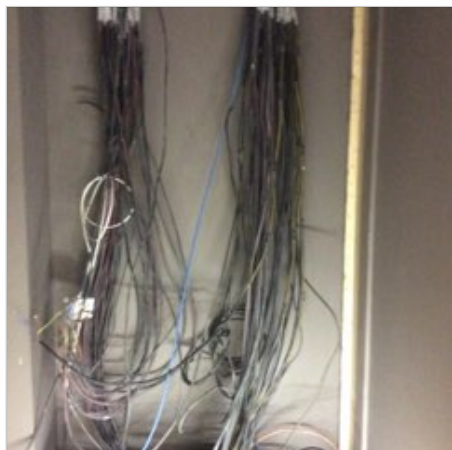
01/10/2020 Liaisons basse tension installées en attente du TD

Liaisons basse tension installées en attente du TD

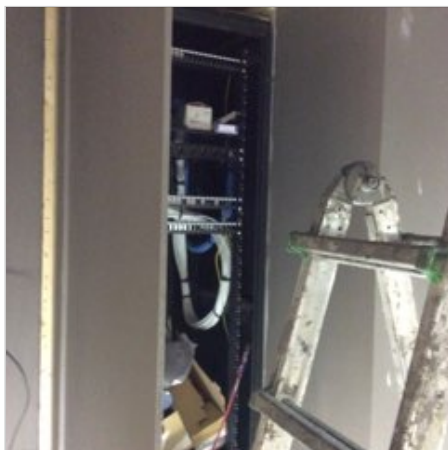
01/10/2020 Prévoir une ventilation haute et basse du placard contenant la baie informatique

Prévoir une ventilation haute et basse du placard contenant la baie informatique

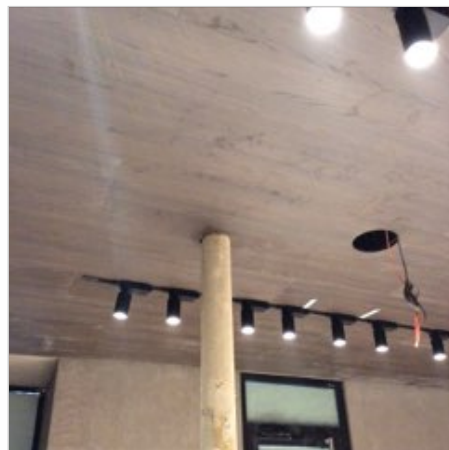
| Note du | Description | Pour le | Statut |
|---|---|---|---|
| 01/10/2020 | Éclairage en cours de pose | | |

Éclairage en cours de pose

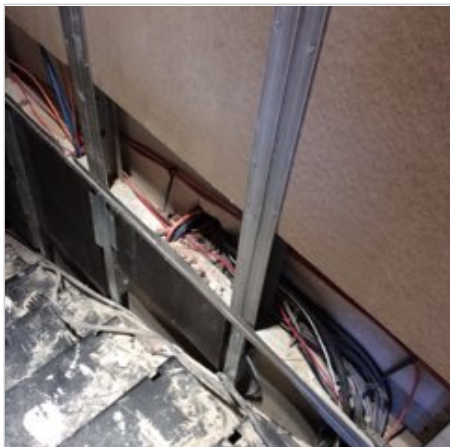
| Note du | Description | Pour le | Statut |
|---|---|---|---|
| 01/10/2020 | Il aurait été souhaitable de poser des gaines ou fourreaux dans le doublage de l'escalier comme évoqué, bien que ce ne soit pas réglementaire c'est plus exploitable pour faire évoluer l'installation | | |

2 - Electricité Courants Forts et Faibles - 2 - Electricité Courants Forts et Faibles  
Il aurait été souhaitable de poser des gaines ou fourreaux dans le doublage de l'escalier comme évoqué, bien que ce ne soit pas réglementaire c'est plus exploitable pour faire évoluer l'installation

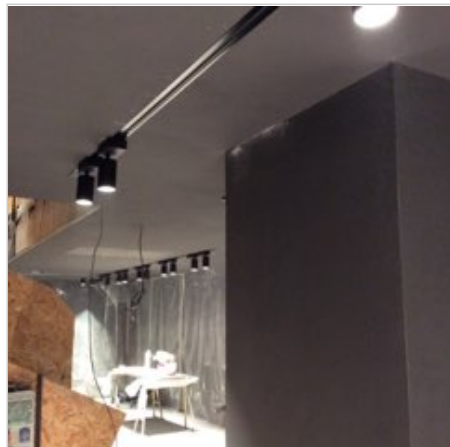
| Note du | Description | Pour le | Statut |
|---|---|---|---|
| 01/10/2020 | Éclairages sous sol zone escalier | | |

2 - Electricité Courants Forts et Faibles - 2 - Electricité Courants Forts et Faibles  
Eclairages sous sol zone escalier

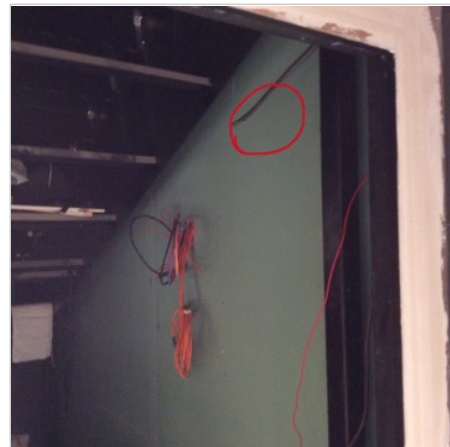
| Note du | Description | Pour le | Statut |
|---|---|---|---|
| 01/10/2020 | Le câble de liaison comptage vers TGBT doit être prolongé | | |

2 - Electricité Courants Forts et Faibles - 2 - Electricité Courants Forts et Faibles  
Le câble de liaison comptage vers TGBT doit être prolongé

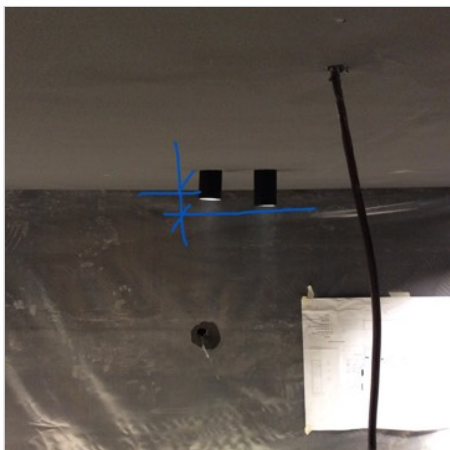
| Note du | Description | Pour le | Statut |
|---|---|---|---|
| 01/10/2020 | Les spots seront à régler avant livraison | | |

2 - Electricité Courants Forts et Faibles - 2 - Electricité Courants Forts et Faibles  
Les spots seront à régler avant livraison

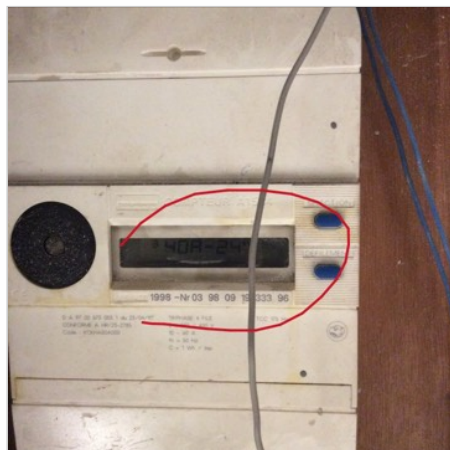
| Note du | Description | Pour le | Statut |
|---|---|---|---|
| 01/10/2020 | Le changement de puissance souscrite n'a pas encore été réalisé et le devra avant mise en service | | |

Maitre d'ouvrage - 2 - Electricité Courants Forts et Faibles  
Le changement de puissance souscrite n'a pas encore été réalisé et le devra avant mise en service
